INDUSTRIAS METALURGICAS JAIME

Chimbas, San Juan miércoles 24 de Junio de 2020

INFORMACION TECNICA

Inspección visual de procedimiento de ensamble de caño PEAD por electro fusión de solape

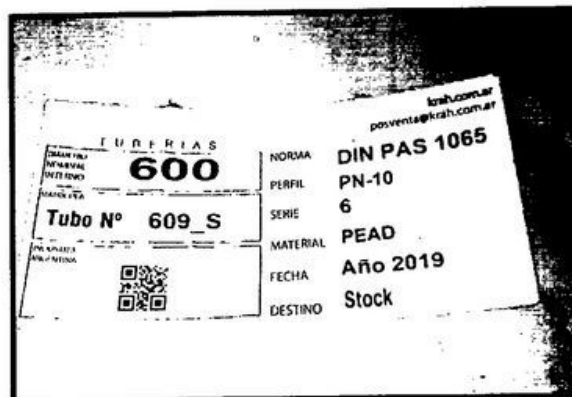
- Material: PEAD (Polietileno Alta Densidad)
- Empresa Fabricante: KRAH
- Tubo N° 609_S
- Norma: DIN PAS 1065
- Perfil: PN-10
- Serie: 6
- Año Fabricación: 2019

rotulo caño PEAD utilizado para inspección

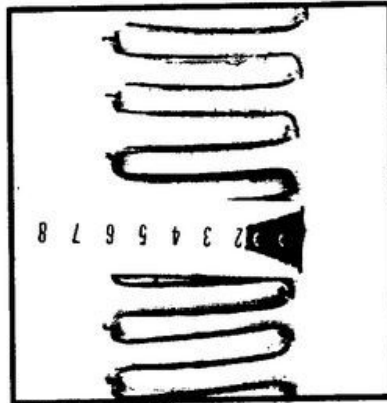
La resistencia incorporada al tubo tiene un largo aproximado de 15 mts. Por 2 mm de diámetro, desconociendo el tipo de material y su medida en ohms. La misma es adosada a la superficie interna del conector hembra del caño en forma ondulante mediante grampas, formando una banda de 60 mm de ancho, en los extremos de la resistencia se deja unos 300 mm sobrantes al exterior para la conexión con el equipamiento de electro fusión. Esta banda de resistencia esta fijada a unos 43mm desde el borde externo del conector hembra.

resistencia incorporada al conector hembra del caño

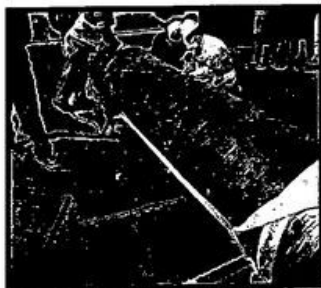
Para realizar el ensamble de los dos extremos del caño, el personal de obra utilizo aparejos mecánicos y fajas para traicionar el conector macho dentro del conector hembra desfasadas a 180° para realizar un tiraje parejo, el procedimiento de sincronizado para el tiraje se realizó con 5 personas, luego de lograr el acople de los extremos del caño, procedieron a medir la linealidad de los extremos, utilizando de niveles manuales y tanza, colocaron sistema de suncho de cadenas para dar apriete mediante torquimetro marca: BREMEN

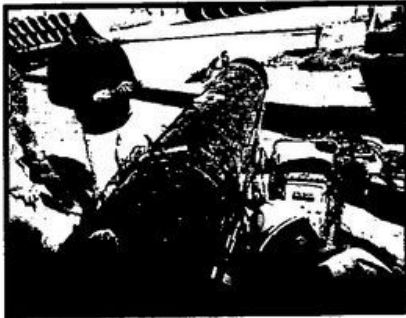
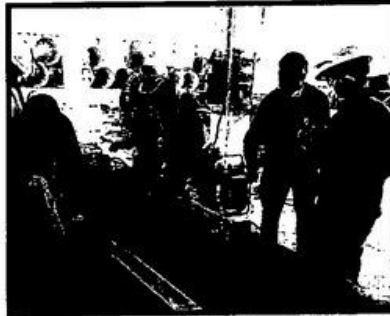
procedimiento de electro fusión con equipo PLASPI TEC KAL 8000

Al terminar el procedimiento de electro fusión con el equipo PLASPI TEC KAL 8000 comienza la etapa de enfriamiento en la cual se espera un tiempo de 45 minutos para quitar el suncho de cadenas y quitar los aparejos mecánicos, de esta manera quedo finalizado el trabajo de soldadura y el caño quedo a disposición del personal del área de calidad de Industrias Metalúrgicas Jaime.

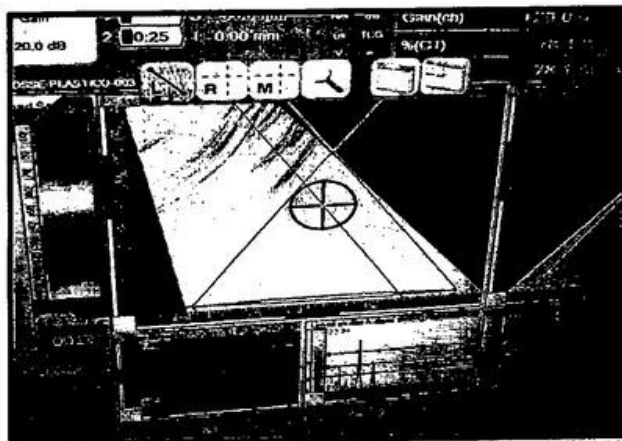
Una vez que se ha detectado una discontinuidad en la soldadura, se procede a analizar la zona con mayor precisión y modificando los valores de ganancia del equipo para lograr una imagen definida de la misma, que permita realizar un análisis, para determinar sus características de tamaño, profundidad y dirección y con estos se puede inferir el tipo de discontinuidad de que se trata.

en la imagen se puede observar la indicación que genera en el equipo una falta de fusión en la soldadura

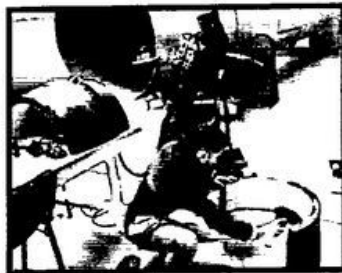
Luego de una meticulosa inspección visual se procede a realizar un ensayo de tintas penetrantes para determinar con mayor precisión las dimensiones de la discontinuidad y detectar posibles canales de fuga que puedan existir en la unión soldada.

Ensayos de tintas penetrantes realizada en instalaciones de IMI y resultados de la misma

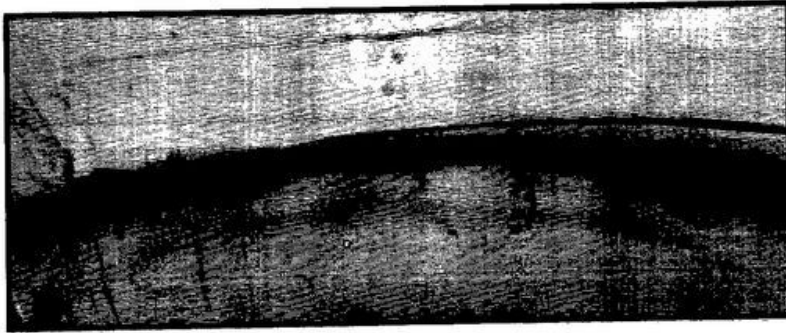
En esta imagen se puede observar la colocación de tintas penetrantes que se realizó en IMI para determinar la existencia de fugas

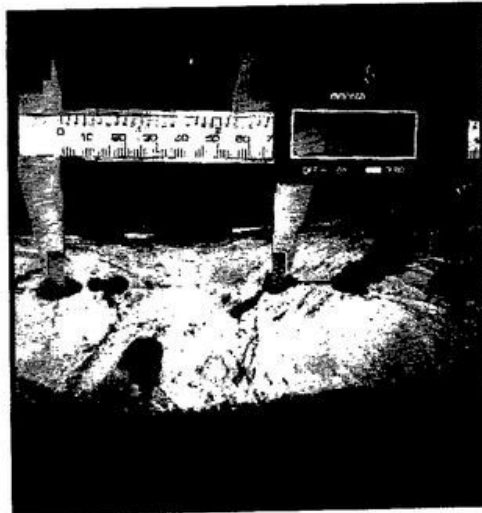
En el análisis dimensional que se realizó en los distintos cortes transversales de la soldadura se pudo determinar que en ningún caso la soldadura supera los 75mm de espesor.

medición del área electra fusionada

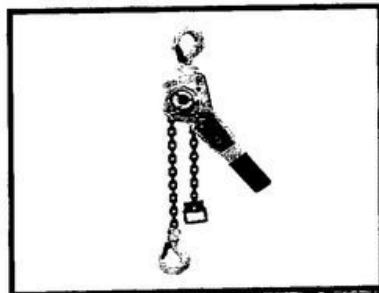
aparejo mecánico accionado a palanca sugerido

Otra manera de optimizar el procedimiento es utilizar aparejos a palanca y no a cadena ya que el largo de la cadena dificulta al operario al momento de sincronizar el arrastre del caño para su ensamble.
